餘熱回收單元熱交換管管壁減薄原因分析

Investigation of Wall Thinning for Heat Exchange Tubes in a Waste Heat Recovery Unit

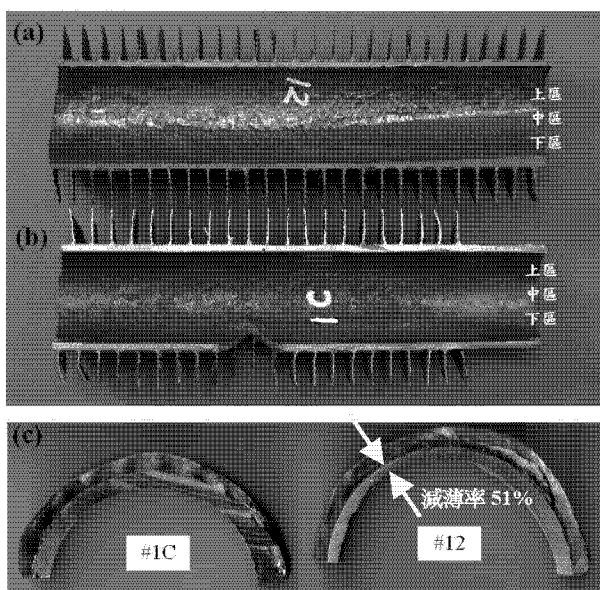
圖 2 直管樣品外觀形貌。
Figure 2 Overall and cross-sectional morphology of the failed heat exchanger tube.

目視觀察三件樣品之外觀形貌，可發現圖 2(a) 之#12 管件內壁下半部表面為黑褐色沉積物所覆蓋，而上半部則呈現凹凸不平且為金屬色澤之表面形貌。進一步觀察該樣品之截面形貌，可發現具有金屬色澤特徵之內壁為發生減薄區域，最大減薄率約為 51%。反觀#1C 管件之內壁，雖然局部位置具有少量黑褐色物質附著，但其截面並未觀察到明顯的減薄現象，如圖 2(b)與圖 2(c)所示。圖 3 為彎管內壁之表面形貌，可發現於曲率較大的外徑處發生嚴重減薄，最大減薄率約為 66%，且表面亦具有黑褐色沉積物顆粒附著；進一步觀察其截面，可發現具有沉積物顆粒之截面所呈現的色澤與管件本身相同，故研判應為金屬物質。由於管內壁並非全面性

發現金屬熔融的現象，但其中僅於#12 與彎管之管壁具有嚴重減薄，而#1C 之管壁並無減薄現象的發生，顯示管內壁因熔解而肇致減薄之貢獻度較低。故綜合研判導致管件內壁減薄之主因可歸咎於管內壁所具有之石墨或結焦物質，於管內之流體發生汽化或是流經管件形狀不規則處時，將伴隨著流體不斷撞擊沖刷已熔融軟化之管壁，造成表面具有凹凸不平的特徵(見圖 2(a))，最終逐漸導致材料發生減薄。

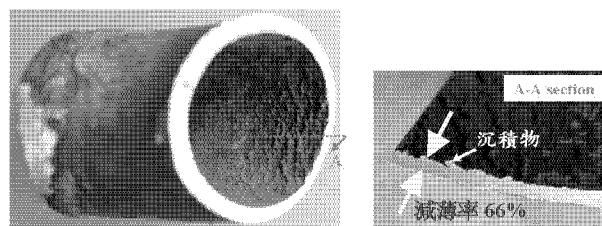
圖 3 彎管樣品外觀形貌。
Figure 3 Overall and cross-sectional morphology of the heat exchanger elbow pipe.

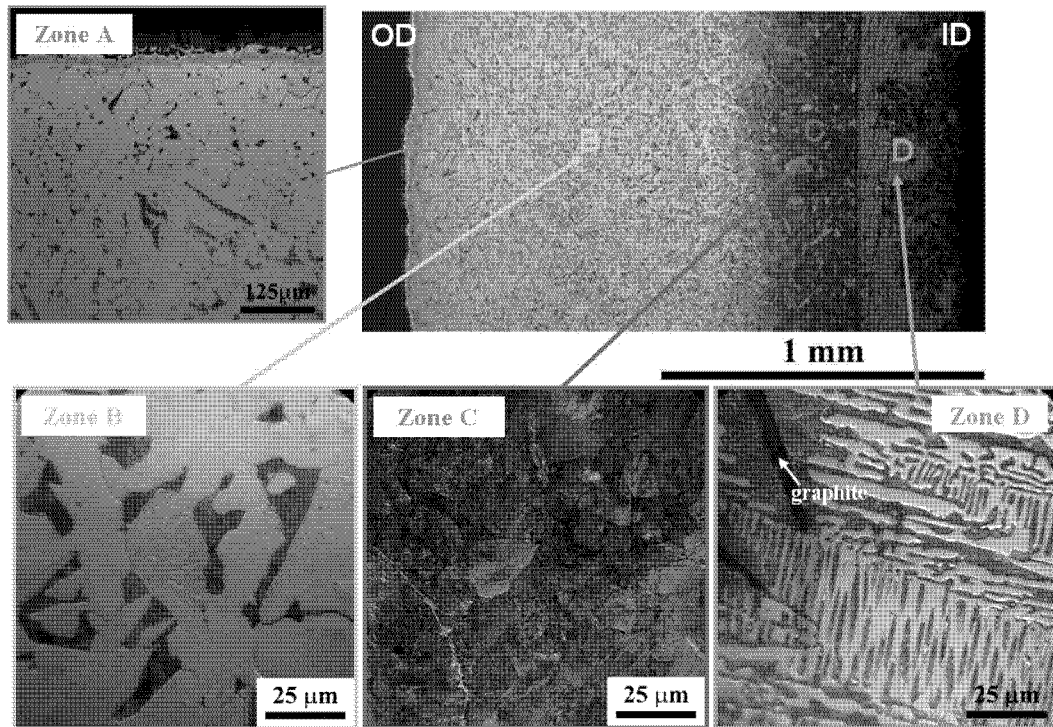
熱交換管係選用 ASTM A106 Grade B 碳鋼材質，其正常顯微組織理應為肥粒鐵(ferrite)與層狀波來鐵(pearlite)之形貌，但觀察所有試樣從外壁至內壁之顯微組織，皆可發現不同形態之組織；以#12 管件中區試樣為例，其即呈現四種不同之顯微組織形貌，如圖 4 所示：

- A 區：近管件外表面；該區波來鐵組織較少；
- B 區：肥粒鐵與波來鐵組織所構成；
- C 區：原肥粒鐵相消失，取而代之為波來鐵組織與雪明碳鐵(cementite, Fe_3C)；
- D 區：近管內壁；有別於上述其他區域的顯微組織形貌，該區的波來鐵組織已由原先塊狀形貌轉

變為樹枝狀(dendritic)，並分布於肥粒鐵相中；此外，該區組織中可發現片狀與塊狀之黑色物質；

圖 4 #12 管件中區試件顯微組織形貌分布。

Figure 4 The metallographic examination across the grey-colored tube wall zone of #12 tube sample.

觀察 A 區之顯微組織，可發現原先波來鐵組織已幾乎消失，僅存留肥粒鐵相，故研判管件外壁長時間與外在高溫燃氣接觸，燃氣中的氧將擷取碳鋼表層正在擴散移動之碳原子，進而造成表層脫碳現象(decarburization)。不過脫碳程度僅為表層約 100 μm

之深度，此對於壁厚為 3.5 mm 之管件尚不致於發生強度降低之問題。另一方面，由於脫碳層深度取決於外部高溫環境中的氧濃度，以及碳原子擴散遷移之距離，因而脫碳深度具有臨界值，故使得管壁內部的顯微組織，仍維持原先肥粒鐵相與波來鐵組織所構成之形貌，即為 B 區之顯微組織形貌。

行熱交換時，內壁溫度足以造成接觸之熱媒油發生局部結焦(coking)的現象，而結焦物附著於管壁時，將使得熱傳效果降低，進而產生高溫的環境，於長時間下將令結焦物進一步碳化而形成石墨。然而內壁長時間與石墨或結焦物質接觸，將發生滲碳反應(carburization)，導致大量碳化物形成。倘若此時，結焦物質越多或是造成熱媒油流動性不佳，這都將嚴重阻礙熱能的傳遞，使得局部內壁溫度極有可能超過沃斯田鐵化之溫度而再度形成單一 γ 相；因此，當管壁溫度開始降低冷卻時，滲碳反應所獲得額外碳原子，將形成更多波來鐵組織與雪明鐵相於顯微組織中，進而提高該區域之硬度值，此即解釋 C 區顯微組織形成之主因。

然而欲形成此種顯微組織，若僅依靠原子的高溫擴散反應係無法達到此種結果；唯一可能的機理係必需將金屬重新溶解成液態後，熔融金屬將隨著溫度梯度的差異而逐漸凝固，進而造成顯微組織具有方向性不一之樹枝狀形貌，故研判管內壁應曾經歷過該材質熔點以上的溫度環境。

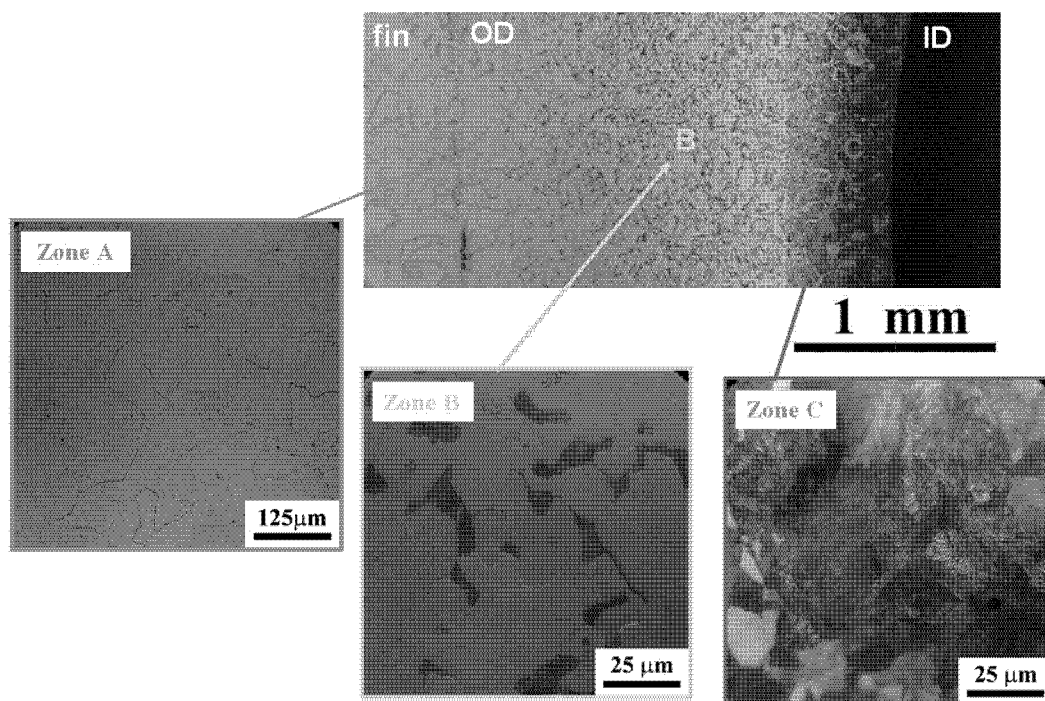
然而觀察其他試樣時，可發現唯獨#12 管件上區(即具有金屬色澤之管壁處)僅具有 A、B、C 區之顯微組織，如圖 5 所示，其餘試樣皆具有上述之四種顯微組織，唯 D 區之厚度不同。

圖 5 #12 管件上區試件顯微組織形貌分布。

Figure 5 The metallographic examination of the microstructural features across the metallic-colored tube wall zone of #12 tube sample.

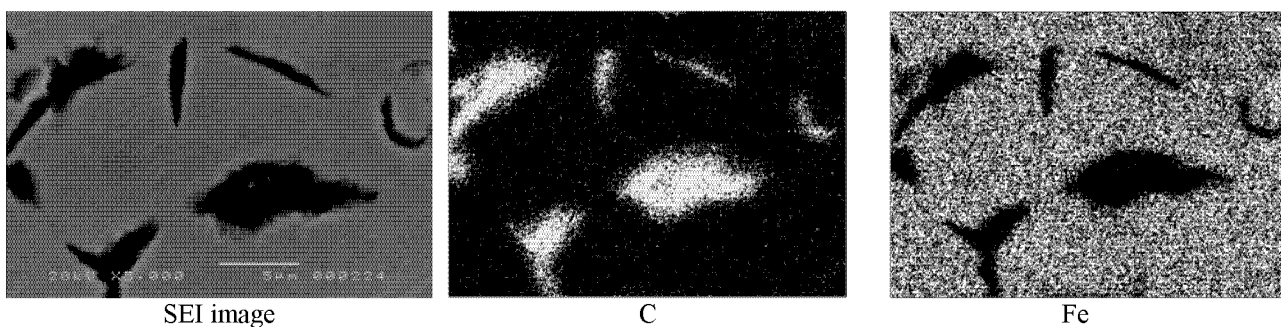
針對 D 區顯微組織中之黑色物質進行組成元素分布分析(mapping)，其結果發現黑色物質之碳含量遠超過鄰近組織，顯示應為高碳含量的物質，如圖 6 所示。然而碳含量如此高之物質，並非為一般碳鋼材質所有，故進一步以 X 光繞射分析確認，除了碳鋼本身具有之肥粒鐵相與雪明碳鐵相外，另可發現石墨(graphite)之特徵波峰，如圖 7 所示。

圖 6 D 區顯微組織中黑色物質之組成元素分佈。

Figure 6 Elemental mapping of the black particles in zone D of #12 tube sample.

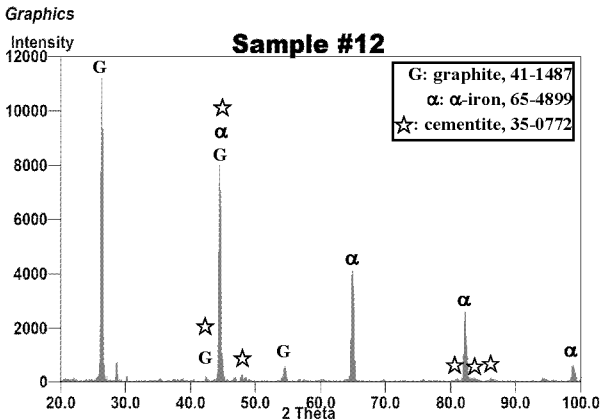
圖 7 D 區顯微組織中黑色物質之 XRD 繞射圖譜(以#12 管件之內管壁為例)。

Figure 7 The X-ray diffraction pattern of the black particles in zone D of #12 tube sample.

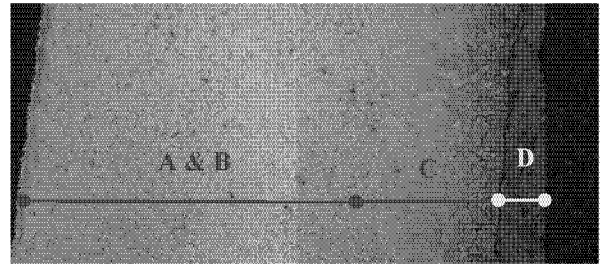
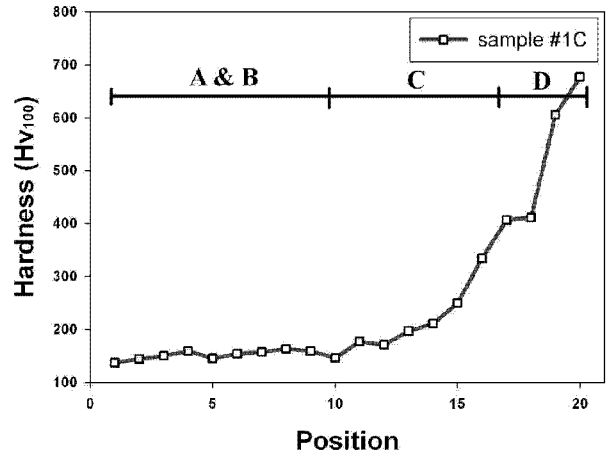
#12、#1C 管件中區與彎管試樣之截面硬度分布趨勢結果分別如圖 8 至圖 10 所示，可發現各試件

前 10 個分析點(即對應顯微組織 A、B 區之位置)，其硬度分布較為平均且量測值較低，平均約為 159 Hv₁₀₀，而後 10 個分析點(即顯微組織 C、D 區)之硬度值將隨著接近內壁而增加，平均硬度值約為 293 Hv₁₀₀。

圖 9 #1C 管件截面硬度分佈。

Figure 9 The hardness distribution of the cross-section of #1C tube sample.

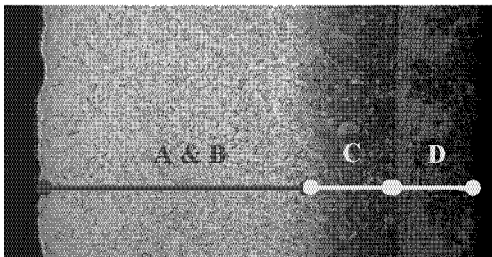
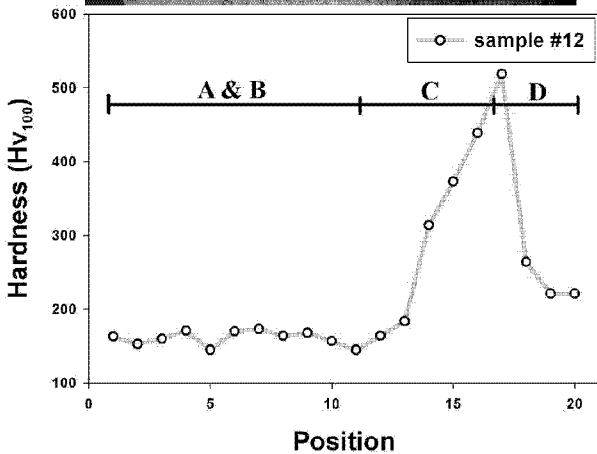
圖 8 #12 管件截面硬度分佈。

Figure 8 The hardness distribution of the cross-section of #12 tube sample.

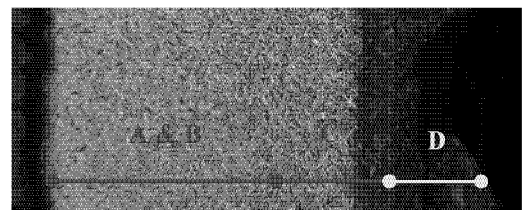
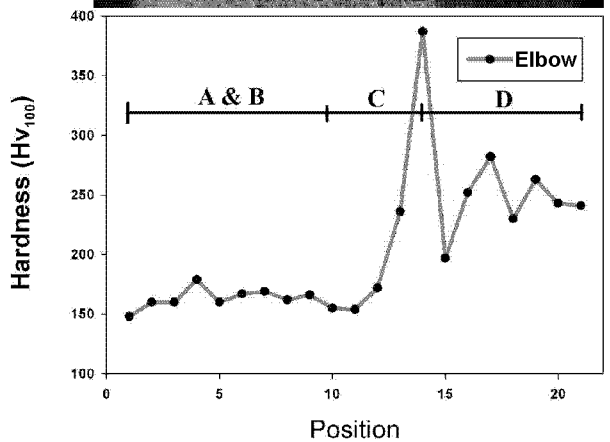
圖 10 彎管管件截面硬度分佈。

Figure 10 The hardness distribution of the cross-section of elbow sample.
