高密度聚乙烯聚合礙子破損分析

HDPE Polymer Insulator Fracture Failure Analysis

摘要

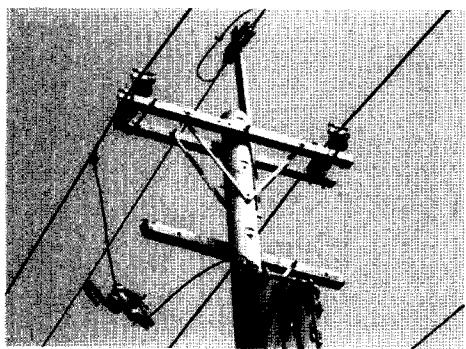
圖1 現場勘查。

現場提供 4 個已燒損聚合礙子樣品，包括夾線型及紮線型裝腳礙子，因其已嚴重損壞，無法直接分析事故原因，因此赴各事故現場，瞭解現場氣象及地形等環境，發現事故現場均距離海邊僅 400 ~ 500 公尺，並得知 92 年底該地區數月末下雨，同時在勘查時發現正發生另一事故現場及燒損之橫檣木，如圖1所示。為使事故分析能更為周全，請現場再提供事故現場附近地區及距海邊較遠地區拆換之樣品，以供比對分析之用，因此所取得樣品四組線路(距海邊距離：A 組/ B 組：400 公尺，C 組 500 公尺，D 組：1 公里) 及新品 (E/F組)，其中樣品之分類包括：

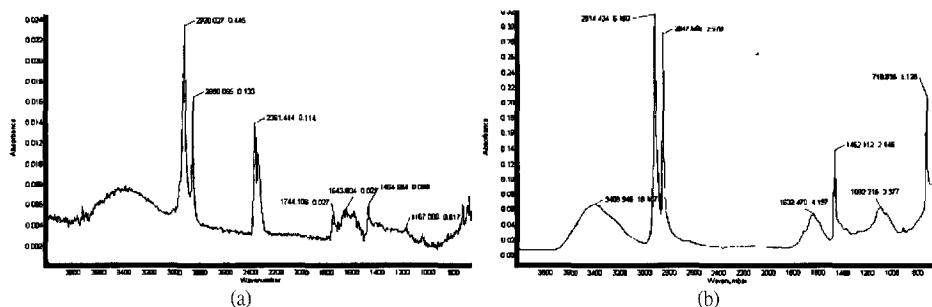
圖11 (a) I : A-1 樣品，(b) II : A-2 樣品 FTIR 圖譜。

新品之基本圖譜如圖 10 所示，各組取事故樣品及代表性樣品(A-1 及 A-2)作 FTIR 圖譜分析，其中圖 11 為線路燒損礦子 A-1 及鄰近礦子 A-2 樣品之圖譜，其中燒損樣品 I.A-1 已變質且大部份非原基本圖譜，而樣品 II.A-2 主要吸收波長與原基本圖譜相似，表示葉片表面無明顯劣化情況，而有電蝕底部因幾何形狀無法製作成 FTIR 所需試樣；其它樣品結果與上述相同。

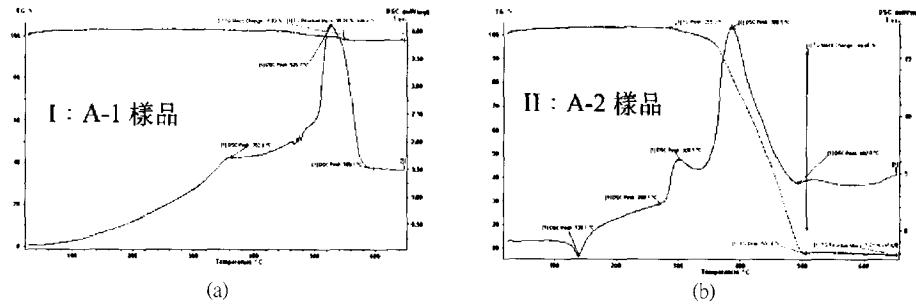
圖13 (a) I : A-1 樣品, (b) II : A-2 樣品 TG-DSC 分析圖。

圖 13 為燒損礦子 A-1 及鄰近礦子 A-2 樣品之分析圖，其中 I.A-1 之 TG 殘餘量為 98.04%，表示其高分子大部份已被燒盡，且 DSC 分析圖已完全非 HDPE 之特性；II.A-2 之 TG 殘餘量為 7.21%，與新品接近，而 DSC 分析圖與新品相比變化不大，表示葉片表面無明顯劣化情況；其它樣品結果大部份與上述相同，僅 C-1 事故樣品 TG 殘餘量為 51.91%，表示其並未完全燒損。

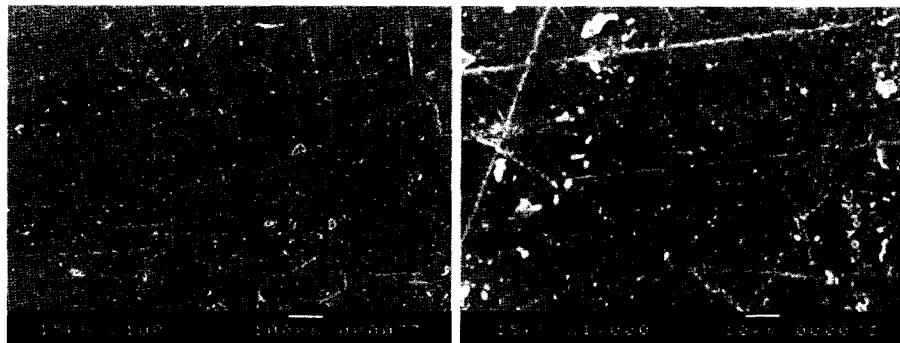
圖14 新品表面 SEM 組織圖。

利用 JEOL JSM-5410 掃描式電子顯微鏡(SEM) 觀察新品表面的材質結構，在圖 14HDPE 的新品 SEM 圖中，只有少量填充料，並沒明顯缺陷及孔隙。

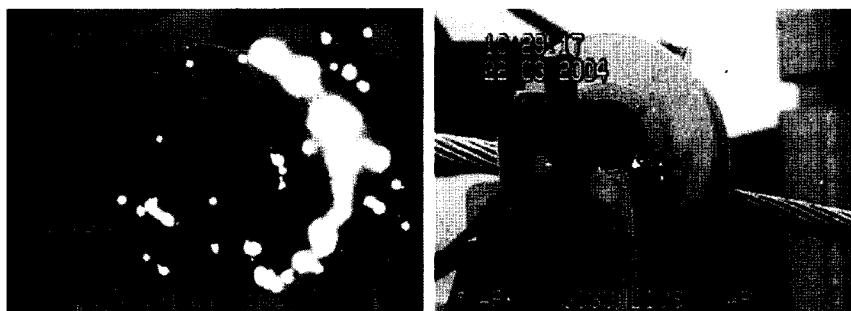
圖17 樣品 B-2 紫外光放電影像檢測。

主要係針對上述試樣，在去除污損物後，對試樣兩端加以10、20、30、40、50 KV 之較高電壓，觀測離子表面之放電部位，交流耐壓試驗設備及被試物配置如圖16，所加電壓較運轉電壓較高之理由在於使離子在乾燥情況下發生放電現象，以顯示其電場集中之部位，最低電壓取運轉線電壓(11.4 KV)附近之10 KV，最高電壓取交流乾燥閃絡電壓(約90 KV)之60%左右之50 KV，所使用加壓導線為無包覆鋁線。以加壓40 KV為例，觀察不同樣品，如B-2 試樣如圖17所示，為比較增益(G)為100及30時之放電影像。

由放電影像位置顯示，不論紮線或夾線型，電場均集中於PIN周圍及接線端，該部位之放電較為劇烈，其中B-2 夾線試樣之葉片表面放電較為激烈，係污損物含量較高，洩漏電流較大所致，由於所加電壓較運轉電壓高出甚多，因此本實驗僅能做為觀察電場集中部位之參考。
