蘇澳港防波堤沉箱圖像資料調查分析評估

洪維屏 交通部運輸研究所港灣技術研究中心副研究員
林受勳 交通部運輸研究所港灣技術研究中心助理研究員
薛憲文 國立中山大學海洋環境及工程學系教授

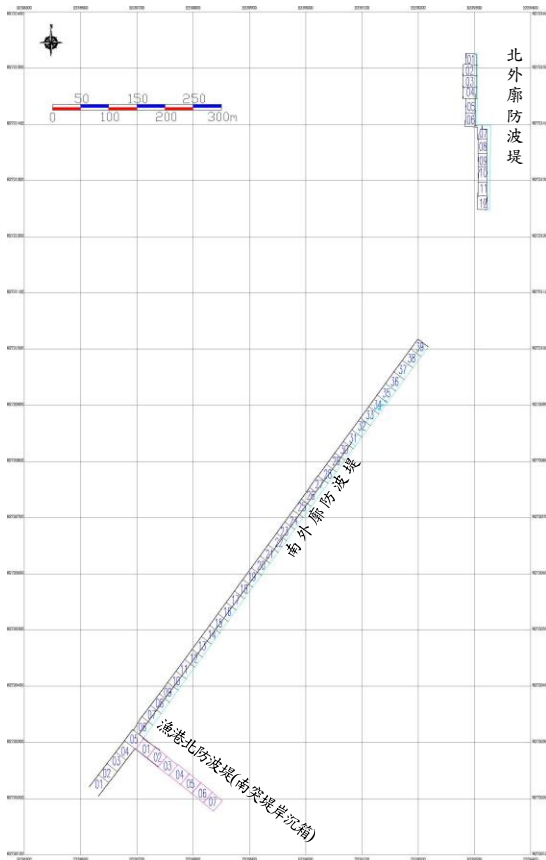
圖 5 蘇澳港防波堤沉箱編號

調查時，N12 沉箱海側水面下發現明顯橢圓形破孔，橫向長度約為 2.5m，高度約為 1m，鋼筋已明顯裸露，疑似船隻碰撞造成，水面岸壁亦發現疑似擦撞脫漆痕跡。南外廓防波堤外側 S21 沉箱外側底部(已施工修復)發現掏空狀態，長度約 3.5m，高度約 2.6m，內部縱深約為 2.5m，疑似為修復施工灌漿流失瑕疵，S23 沉箱底部發現破孔，長度約為 1.5m，高度約為 1.4m，內部縱深約為 1.5m。S05/S04 內側堤腳銜接處海床發現礫石區，疑似沉箱內部流失的礫石。

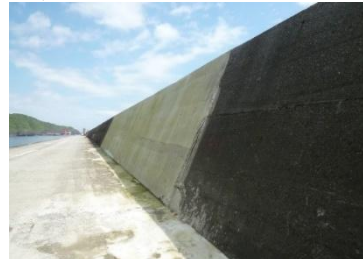
圖 6 堤體現況檢視照片

北外廓防波堤堤體現況檢視可知其主體係採沉箱堤。由兩次現勘成果可知，防波堤堤體無位移及破壞等情形發生。整體而言，並無明顯損壞，其中堤面場鑄混凝土破損、部分消波胸牆混凝土剝落、沉箱大小不一等現象，初步評估應暫不影響堤體功能及安全性，尚不需立即辦理修繕作業，建議後續應持續辦理巡查檢視。

南外廓防波堤堤體之主體係採消波沉箱堤，現勘期間正在進行「蘇澳港外廓防波堤災損修復工程(含漁港外堤)」，雖正進行修復工程，惟第 1 次現勘仍可見到堤面及胸牆出現數處裂縫，堤頂亦有部份陷落及修補情形，推測係因修復工程尚未完成所致，而過往已破壞之堤體大致已修復完成。第 2 次現勘時，沉箱堤體已修復完畢，惟堤面仍有些許破損之情形。

南外廓防波堤現況

南外廓防波堤海側現況

北外廓防波堤現況

整體而言，由於本研究現勘期間亦正進行「蘇澳港外廓防波堤災損修復工程(含漁港外堤)」，故現勘成果無明顯損壞，現況防波堤堤體亦未發現明顯位移及破壞等情形發生，以往破壞之部分已於第2次現勘時修復完畢，可見之破壞主要以堤面場鑄混凝土破損、部分消波胸牆混凝土剝落等現象為主，且因堤體修復後無顯著破壞情形，經評估應暫不影響堤體功能及安全性，尚不需立即辦理修繕作業，建議後續仍應持續辦理巡查檢視。

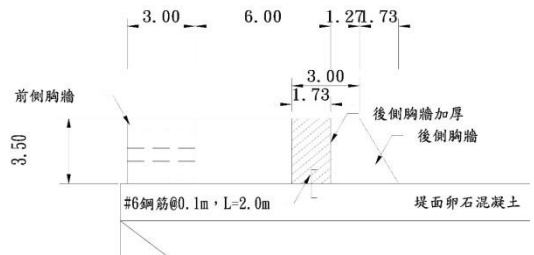
圖9 消波艙後側胸牆及側牆面改進斷面示意圖

A. 消波艙後側胸牆及側牆面改進：經檢核，現有消波胸牆之後側胸牆主要破壞原因為滑動及傾倒破壞；而後側胸牆破壞後，則因消波艙整體失去穩固之結構型式，導致整體連鎖破壞。因此，如要改善後側胸牆之穩定性，可藉由增加剪力筋方式因應，改進其原本因抗剪力不足而發生滑動破壞之情形，且可增加胸牆與堤面混凝土之連結，以抵抗傾覆之可能；或以增厚胸牆方式來增加胸牆重量，以抵抗其抗傾覆之能力。除此之外，側牆發生破壞原因，亦有可能是波力作用於外牆時並非均勻分佈，如波

力較偏於一側，則會造成側牆受彎矩作用產生破壞而分離，因此，建議將消波艙後側胸牆增厚至寬3m及3.5m，高3.5m，並植入#6號鋼筋@0.1m，L=2.0m作為剪力筋加強其抗剪強度，側牆則建議加厚至1.0m，以增加抵抗彎矩破壞之作用力，詳圖9所示。
