典藏科技文物庫房的保存環境與其有害因子的監測

Conservation Environment for Science and Technology Museum Storage and Monitoring for Harmful Factors

黃振中

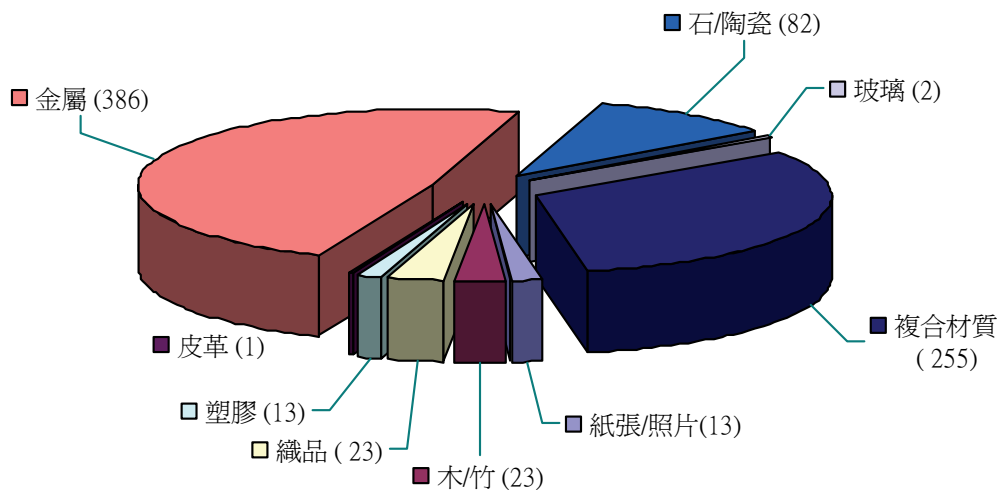
圖 1. 不同材質物件的數量

工博館的建館任務為「以推廣社會科技教育為其主要功能，蒐藏、研究、展示、教育，引介重要科技之發展及其對人類生活之影響」，典藏業務自 1997 年開始後，以「充實國民科技知識、啟發國民研究科技之興趣、引導國民重視科技發展、紀錄及彰顯我國之科技發展成就」為建館目標，從 1997 年入藏的第一件典藏品織襪機以來，截至 2006 年 12 月止共計審議 798 件文物，均存放於南館地下室計有 884 坪(2900 平方公尺)典藏庫房，其典藏藏品類別包含印刷、量測、電子、機械、光學、紡織及其他等類科技物件，而各分類的數量如下表 1，若依組成材質屬性進行分類，則又分為紙張/照片、木/竹、織品、塑膠、皮革、金屬、石/陶瓷、玻璃及複合材質等材質，不同材質物件的數量(如圖 1)，並說明該產業及科技物件具有以下特性，茲分述如下：

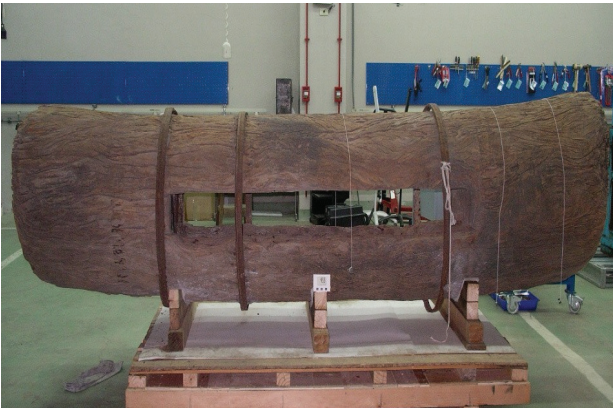
圖 3. 該車膛長 385 公分、直徑 75 公分之木質圓柱體，外有 3 道鐵圈，內部含鐵框架之中空結構。

圖 2 說明不同 9 種材質之各類別藏品數量比較，其中尤以 386 件金屬數量最多，佔近全部數量的一半，其中乃因蒐藏對象多以產業機械及科學儀器兩類為大宗所致，代表者如鑄字機、銅模、鉛字、印刷機、度量衡器具及測量儀器等等，而其次 255 件複合材質藏品於 7 項類別皆有，物件同時含金屬及木質材質，有花生油車車膛(圖 3)及排版房設備(圖 4)為代表、同時含金屬與玻璃，代表者有攝影機、顯微鏡、鏡頭；同時含金屬與塑膠代表者有工廠模型、電腦主機、光碟機；同時含金屬、木質及玻璃代表者有鐘及電視機。而物件屬無機材質者(含

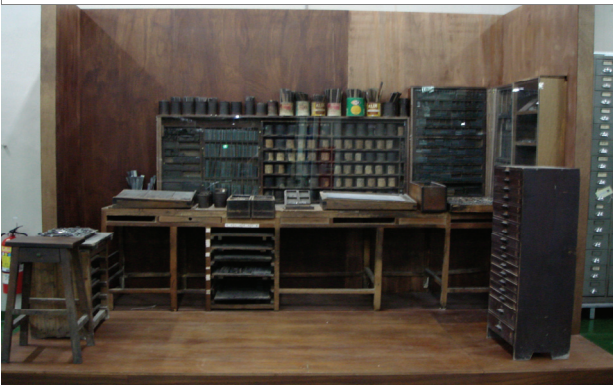
圖 4. 精巧紮實的排版房設備，由創立於 1936 年嘉義市逢源印刷所捐贈。

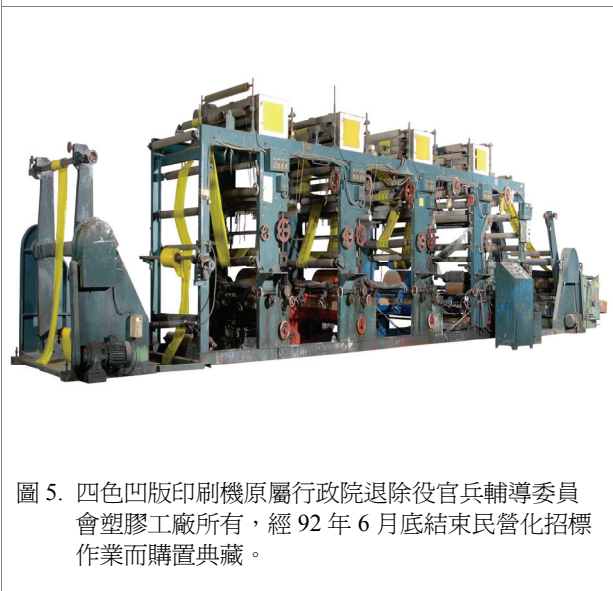
圖 5. 四色凹版印刷機原屬行政院退除役官兵輔導委員會塑膠工廠所有，經 92 年 6 月底結束民營化招標作業而購置典藏。

使用者身上的記憶，也同樣反映在機器的操作磨痕、因使用者的習性而致的改裝(王玉豐, 2006)，致為探討這些因使用歷程而生的改變需保留物件的原真性(authentic)，與一般藝術文物有著極大的差異性，而以館藏品最大體積長 12 公尺之四色凹版印刷機(圖 5)為例，該機型為捲筒式連續輸送凹印機，按機組運行可一次單面印刷四種色數，且保留中華電信施工 PE 警示帶半成品，反映了當時實際機器運作與工人操作的情景。

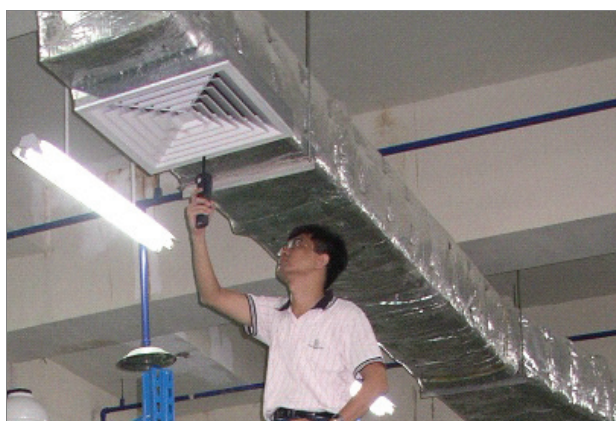
圖 6. 量測風管出風口風速

施作項目	分析方式及內容	辦理方式及時間
庫房空調系統效率調查	(1)測得三個空間之風管出風口及回風口之風速 (2)調查空間內最高溫、溼度點，作為施作檢知管之選點位置	(1)採用風速計量測風速(如圖 6) (2)採用溫溼度記錄組，找到空間內溫、溼度最高的點
偵測庫房內硫化氫、二氧化硫、二氧化氮之含量	從空氣採樣，採用氣體檢知管(如圖 7)測得硫化氫、二氧化硫、二氧化氮之含量	(1)規劃一個庫房測三個點，三個庫房加庫房外一個點合計十個測點(即 10 支檢知管)，三種不同氣體檢知管，共計 30 支。
偵測庫房空氣中粒狀污染物含量	經由高量空氣採集器配合適當的濾紙(如圖 7)，以 1.1~1.7m ³ /min 之吸引量，於連續 8 小時採樣空氣中之粒狀污染物後，秤重吸附濾紙上粉塵之重量	(2)規劃於上項一起施作，一個庫房挑選三個點，加上庫房外合計十個測點，因檢知管無庫存量，廠商需一個月辦理採購檢知管

- (1) 用風速計量測第一、第二庫房及暫存區等區間，其出風口及吸風口之風速。
- (2) 用溫溼度記錄組，量測第一、第二庫房及暫存區等空間內溫、溼度。
