餘熱回收單元熱交換管管壁減薄原因分析

Investigation of Wall Thinning for Heat Exchange Tubes in a Waste Heat Recovery Unit

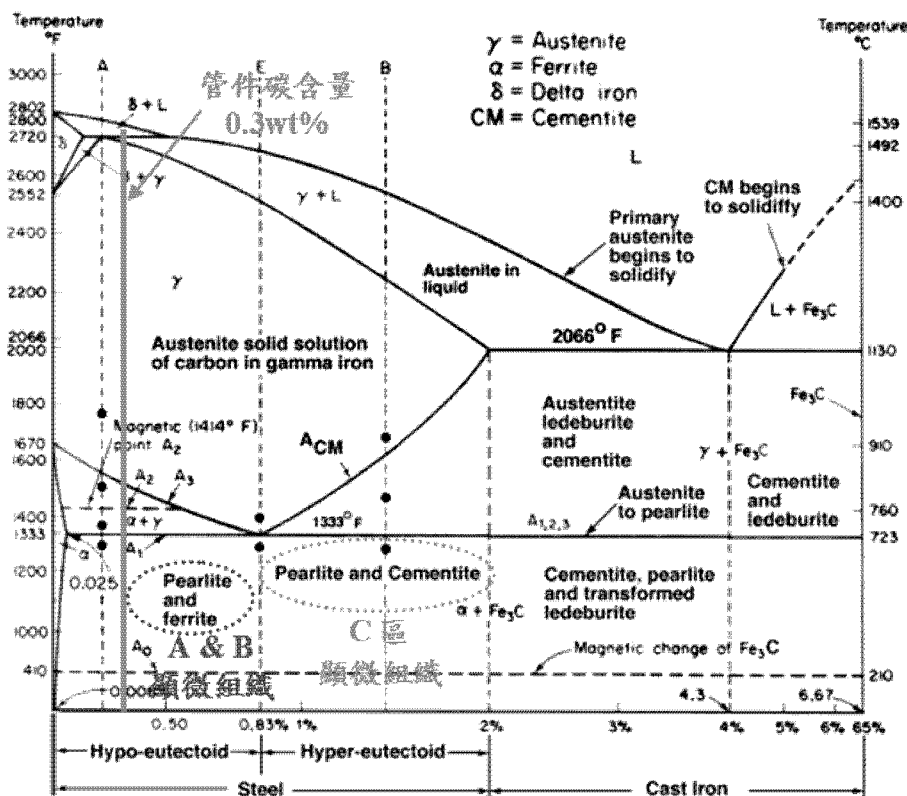
圖 11 鐵碳平衡相圖^[5]。

藉由圖 11 之鐵碳平衡相圖^[5]可知，一般碳鋼材料若處在沃斯田鐵相溫度範圍時，鋼材中的鐵原子與碳原子將形成單一固溶相(即沃斯田鐵相， γ 相)；然而當緩慢冷卻至室溫時，原 γ 相將轉變成為碳原子溶解度極低之 α 相(即肥粒鐵相)，而未溶解於 α 相中的碳原子，將與鐵原子結合形成硬度較高之碳化物(即雪明碳鐵相)，並同時與部份肥粒鐵相共同構成層狀形貌之波來鐵組織。也因此可知當碳鋼含碳量越高時，形成波來鐵組織的數量也就越多，材料之硬度也會相對提高。
