高密度聚乙烯聚合礙子破損分析

HDPE Polymer Insulator Fracture Failure Analysis

摘要

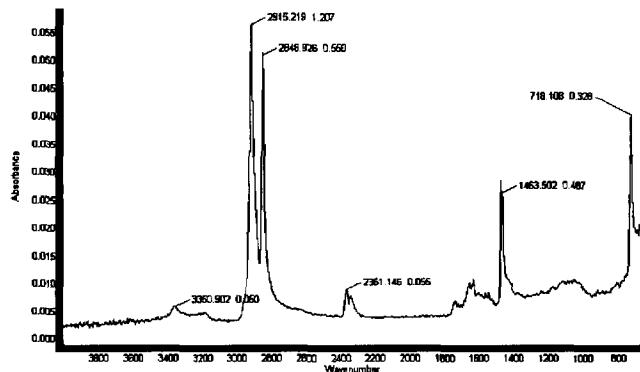
圖10 新品 FTIR 圖譜。

新品之基本圖譜如圖 10 所示，各組取事故樣品及代表性樣品(A-1 及 A-2)作 FTIR 圖譜分析，其中圖 11 為線路燒損礦子 A-1 及鄰近礦子 A-2 樣品之圖譜，其中燒損樣品 I.A-1 已變質且大部份非原基本圖譜，而樣品 II.A-2 主要吸收波長與原基本圖譜相似，表示葉片表面無明顯劣化情況，而有電蝕底部因幾何形狀無法製作成 FTIR 所需試樣；其它樣品結果與上述相同。

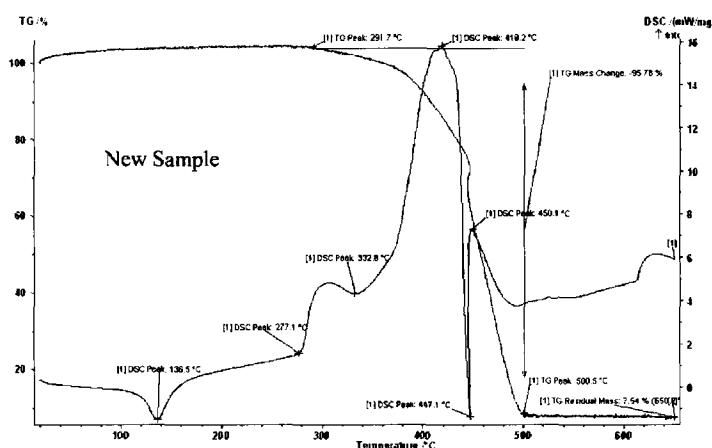
圖12 新品 TG-DSC 分析圖。

圖 12 為 HDPE 礦子新品 TG-DSC 分析圖，反應起始溫度為 292°C ，反應最後溫度為 500°C ，在 TGA 曲線方面可得到以下之訊息：試樣 HDPE 經劣化反應後，高分子含量最後溫度 500°C 之殘餘量為 7.54%。在 DSC 曲線方面可得到以下之訊息：HDPE 在 137°C 為有放熱反應， 419°C 為吸熱反應。
