非揮發性記憶體於飛航事故調查之應用

Application of Non-Volatile Memory for the Aviation Occurrence Investigation

官文霖 Wen-Lin Guan¹

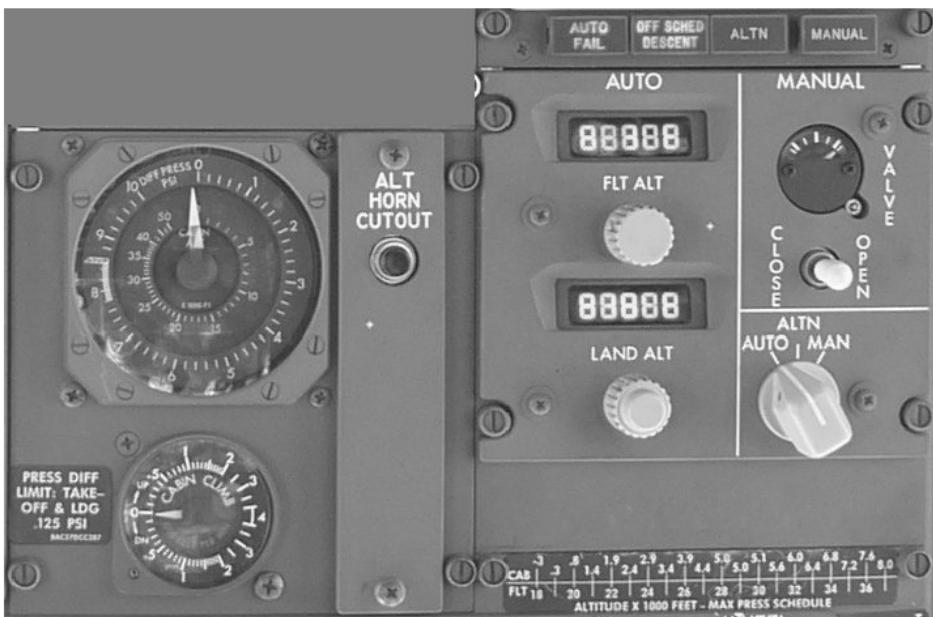
圖 1 波音 737-300 型機的客艙壓力控制器及開關圖

2005 年希臘飛航事故調查委員會（AAIASB）於調查太陽神航空 522 航班事故時，該機的艙壓變化、客艙壓力控制器及外流閥位置是調查重點，調查人員根據客艙壓力控制器內 NVM 模組，找出最後 42 秒資料（Helios Airways Flight 522, AAIASB, 2006）。圖 1 為波音 737-300 型機的客艙壓力控制器及開關圖。2008

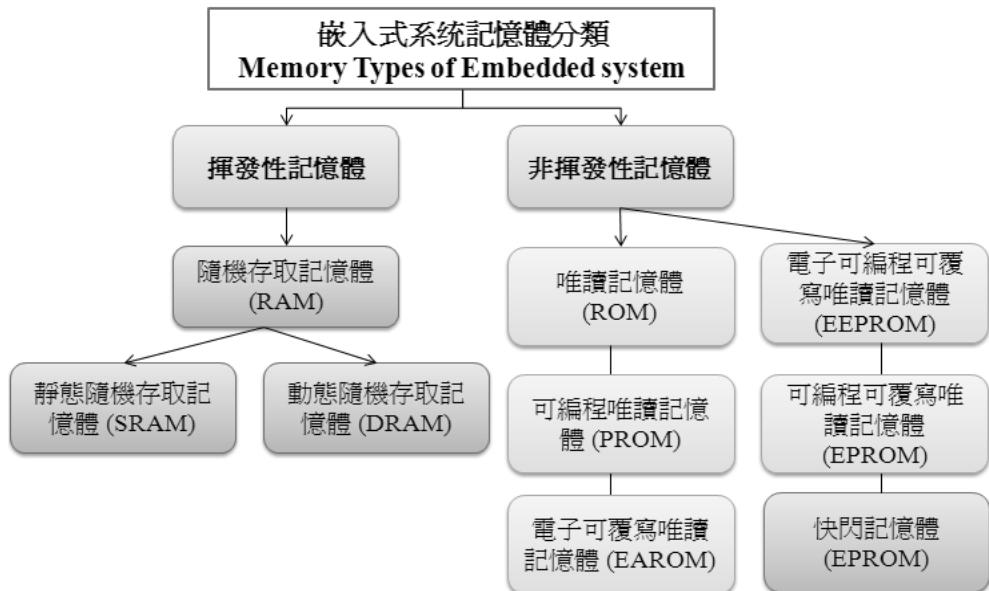
圖 2 常見的嵌入式系統之記憶體分類圖

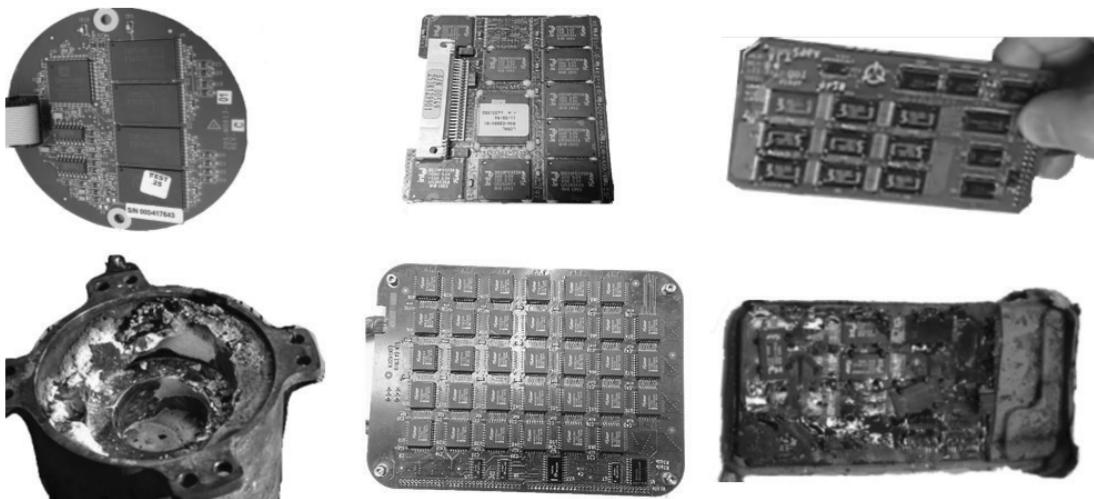
圖 4 飛航紀錄器常見的記憶體模組

(deionized water) 沖洗，並盡快風乾且真空保存，以避免電路腐蝕或短路。如果事故現場無去離子水也無法乾燥處理，至少全程使用乾淨的自來水²來儲存並運輸該裝備至可以處理的實驗室。此外，參考原廠指導資訊或手冊內容，移除不必要的電池並避免觸碰開關，以免意外洗掉資料。本文第三節將深入探討已受損非揮發性記憶體的處理程序。圖 4 為常見的飛航紀錄器之記憶體模組，NVM 晶片組多數採用 TSOP 48 規格 (8 Mbits Vs. 16 Mbits)。

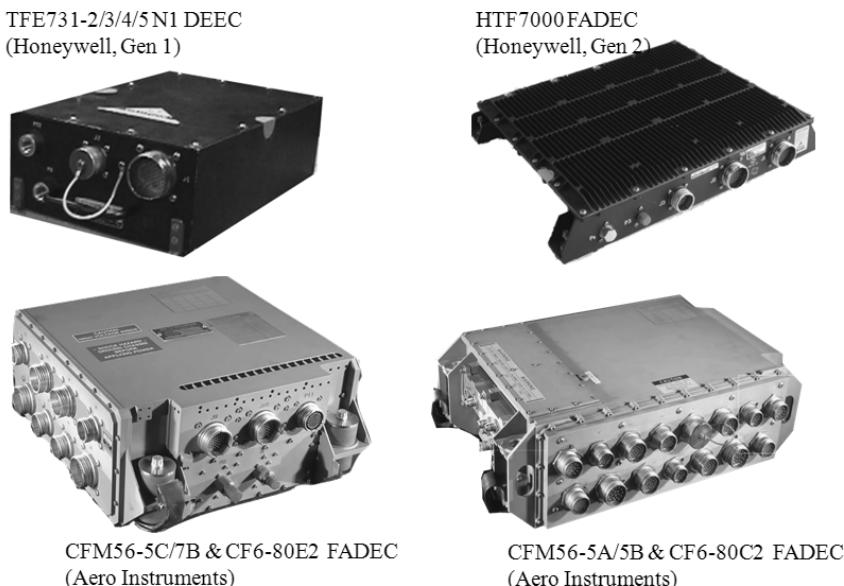
圖 5 各式發動機狀況趨勢監控模組外觀圖

Honeywell 公司生產的發動機狀況趨勢監控（Engine Condition Trend Monitoring, ECTM），計有兩種：第 1 代發動機數位電子控制模組（Digital Electrical Engine Control, DEEC），兩項序號 TFE731-2/3/4/5 及 TFE731-20/40/50/60，此類發動機適用於 Falcon 50/100、Hawker 125、Letjet 35、Sabreliner 65、Westwind I/II；第 2 代全權數位發動機控制模組（FADEC），序號 HTF7000 系列。此類發動機適用於 Bombardier BD-100、Gulfstream G280、Embraer Legacy 545/500 等商務客機。Sagem 公司生產的 FADEC 1 適用於 Airbus 320、Boeing 747/767、MD-11；FADEC 2 適用於 Airbus 330/340 Boeing 737/777；FADEC 3 適用於 Airbus 350/380、Boeing 777/737NG/787 等，詳圖 5。圖 6 為 TFE731 之 DEEC 模組，因高溫 NVM 晶片已損壞，需要特殊處理才可解讀。

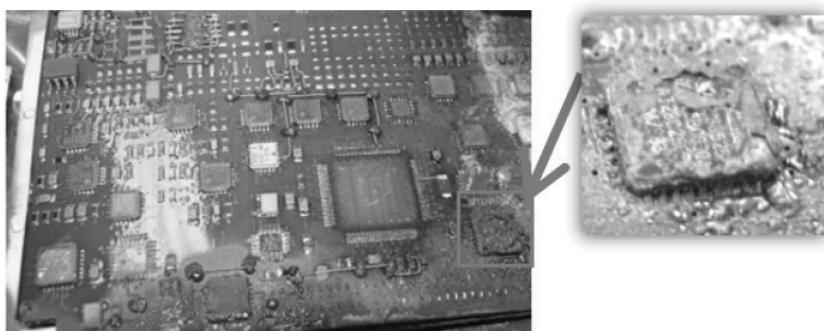
圖 6 TFE731 發動機之 DEEC 模組，其 NVM 晶片因高溫而損壞

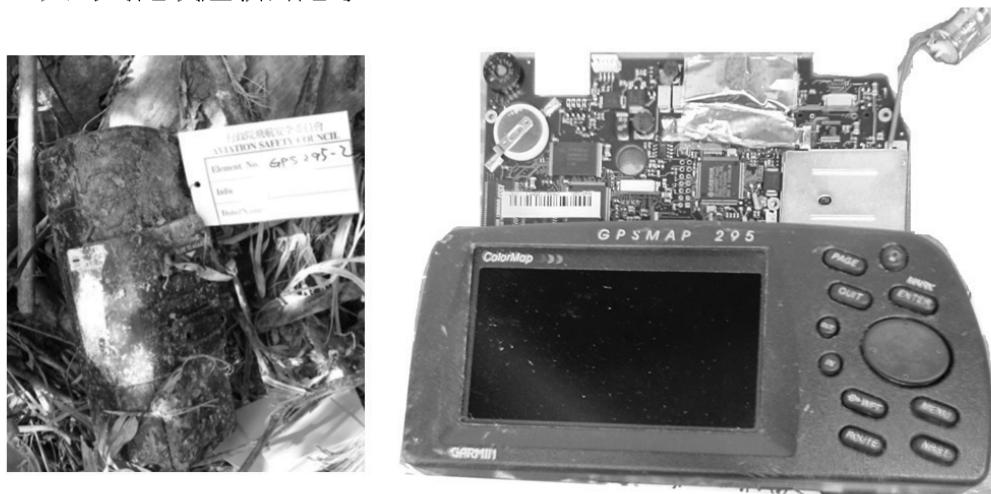
圖 7 於事故現場發現受損航電裝備及清理後 NVM 模組外觀圖

- 到達事故現場前已做好準備來處理電子設備，如防潮箱、防靜電維修工具組、防靜電袋及防靜電手套等。
- 任何航電裝備應假設已受損，可能遭受靜電放電（electrostatic discharge, ESD）的二次破壞，不可配戴皮手套處理任何電子元件。
- 剪切電子元件線路前，應確保無附著需要通電維持其資料的 SRAM/DRAM 存在。
- 如果電子元件是乾的，送到實驗室前持續維持乾的狀態，詳圖 7。
 - 保持”電子元件的原樣”運送到製造商工程部門或調查實驗室
 - 不得試圖刮除、刷洗，或以機械方式去除電子元件的污垢及碎屑
- 如果電子元件是潮濕的，送到實驗室前持續維持潮濕的狀態。
 - 如果電子元件附著汙泥或其他材料且處於潮濕狀態，將它視同海上空難的飛航紀錄器處理模式，以防潮箱加入適量的去離子水或清水來運送
 - 不要使用任何化學品去清潔組件（如：漂白劑），它可能造成組件二次損害。

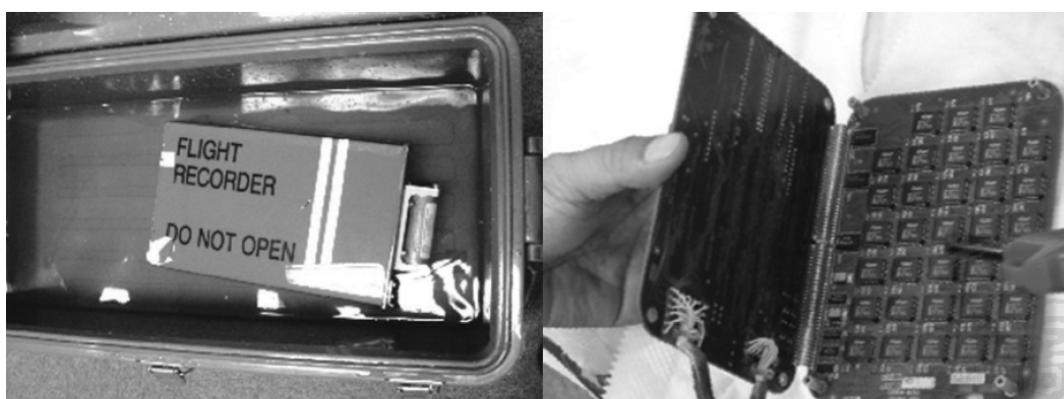
圖 8 某一航空器墜海後，紀錄器打撈上岸先清洗再以自來水裝運及 NVM 模組

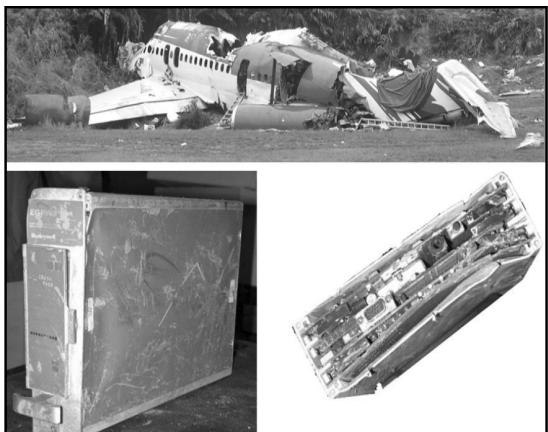
圖 9 某 MD-82 型機事故現場圖及已損壞之 EGPWS 模組

根據泰國航空事故調查局 (AAIC) 的調查報告，及美國 NTSB 專業分析，本事故可能肇因為該機飛航組員於進場期間，未遵守穩定進場及重飛程序及其呼叫；天氣驟變時，飛航組員可能疲勞及工作壓力，使其協調性不佳且工作負擔亦增加，操控駕駛員決定重飛並聽到 GPWS “Sink Rate”警告時，未關斷自動油門，並將油門手柄至於”TO/GA”位置，致航機仰角增加、空速銳減，且自動油門收到慢車位置，導致航機失速下墜。有關 GPWS 模組及解讀資料詳圖 9 及圖 10。

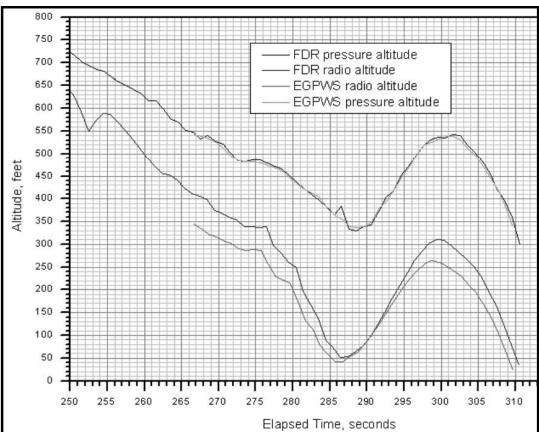
圖 10 某 MD-82 型機之 EGPWS 及 FDR 資料紀錄

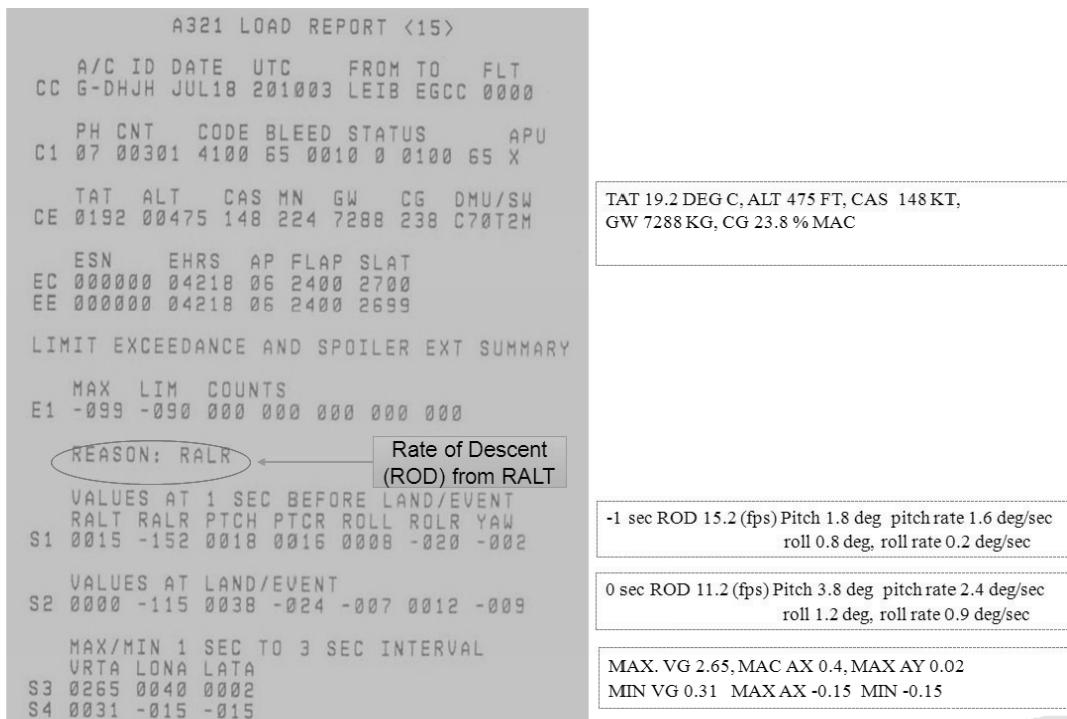
圖 11 某 A321 型機發生重落地之結構負載報告

圖 11 為該機的結構負載報告，主輪觸地前 1 秒，下降率為 15.2 呎/秒，仰角 1.8 度，仰角變化率 1.6 度/秒，機翼水平狀態；主輪觸地時，下降率為 11.2 呎/秒，仰角 3.8 度，仰角變化率 2.4 度/秒，機身向右滾轉。主輪觸地 3 秒內，最大垂向加速度為 2.65 g's，最小垂向加速度為 0.31 g's。再經比對 FDR 資料，其主輪觸地期間最大下降率為 14 呎/秒，最大垂向加速度為 2.66g's，FDR 及 ACMS 一致性吻合。調查報告指出，本次重落地係因駕駛員收油門並推桿所導致。

此外，Airbus 330/340 機隊也有 Load Report <15>的紀錄，類似 A321 的資料格式。它增加無線電高度且所有參數取樣率均為 8 Hz，它比 FDR 資料還要齊全。相較於 Airbus 機隊，波音 777 型機也是透過 ACMS 記錄資料，但它稱為 Sink Rate Report <Hard Landing>，採用取樣率 20 Hz，它比 FDR 資料更能比對出觸地點及其狀態。

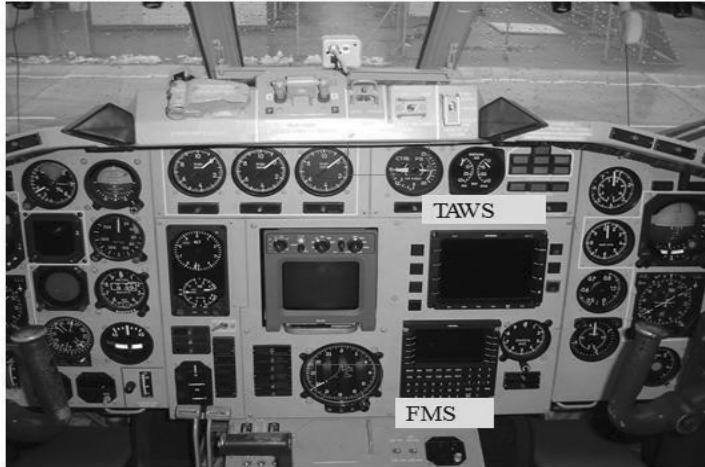
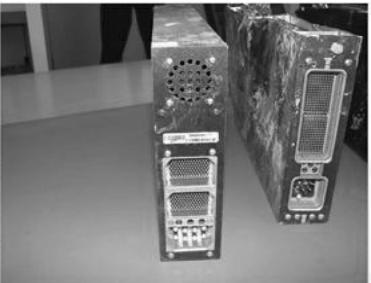
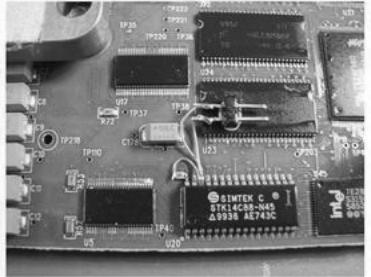
Figure 3-2 Back Side of TAWS Serial Number 237 (Center of Photo)

Figure 3-7 Close-up of CPU Board Modification to U20 Chip

圖 12 波蘭 TU-154M 總統專機事故之機載 TAWS 及 FMC 外觀圖

本案的調查技術方面有三大挑戰：俄製飛航紀錄器解讀及時間同步、已損壞的地型認知及警告系統（Terrain Awareness and Warning System, TAWS）解讀，以及已損壞的飛航管理電腦（FMC）解讀，該型機航電設備極為新進，各有兩套 FMC 及 TAWS 對調查幫助甚大，詳圖 12。
