空載光達數值地形產製與地質災害的應用

Airborne LiDAR DEM and Geohazards Applications

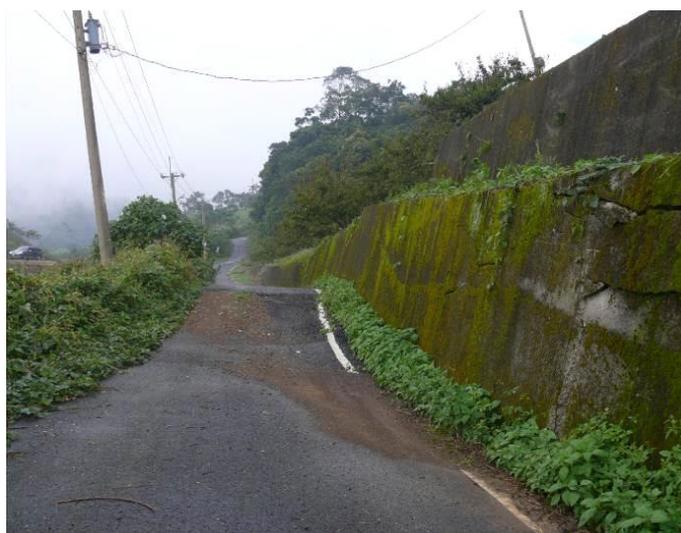
圖 7 根據室內判釋結果，實際赴現場找尋可能的地形特徵證據，此為圖 6(A)處於現地上出現崩崖切過路面，呈現明顯的落差與擋土牆破壞的情況

近年來空載光達技術快速發展, 由於它能穿透地表植被的覆蓋, 能夠獲取真實地表的數值高程模型, 且因具有足夠可靠的解析度、精度、便利等特性, 在地質與地形學的領域可以提供極佳的應用, 更重要的是此項技術可以濾除建物與樹木遮蔽, 還原原始地面形貌, 能確實符合地質與地形之分析研究。本研究利用空載光達技術所測製之高解析度數值地形資料、航照影像, 輔以既有地質圖之地層與構造資料, 合併地形坡向資料, 以地形計測方法分析處理, 針對細微地形特徵之分析, 進行潛在大規模崩塌之判釋; 透過光達數值地形資料之判釋與現地調查(圖 6~圖 8), 可找出可能屬於大規模崩塌滑動的潛在區域, 探討潛在大規模崩塌滑動體可能的活動性, 崩塌後可能的堆積形貌、塊體運動路徑與速度及整體影響範圍與未來可能之發展等。

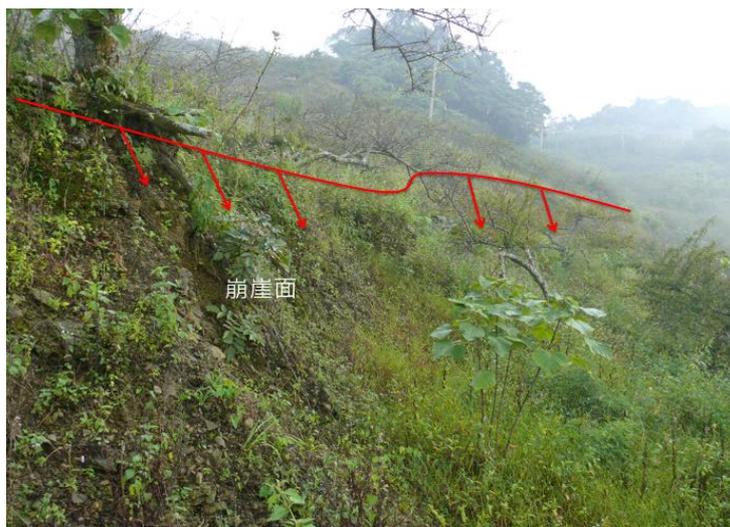
圖 8 此為圖 6(B)處於現地上呈現梅樹園坡面有一明顯高差，顯示崩崖於梅樹園發育的情形
